# Die Burg in Beeskow – Von Dr. Hans-Jürgen Rach

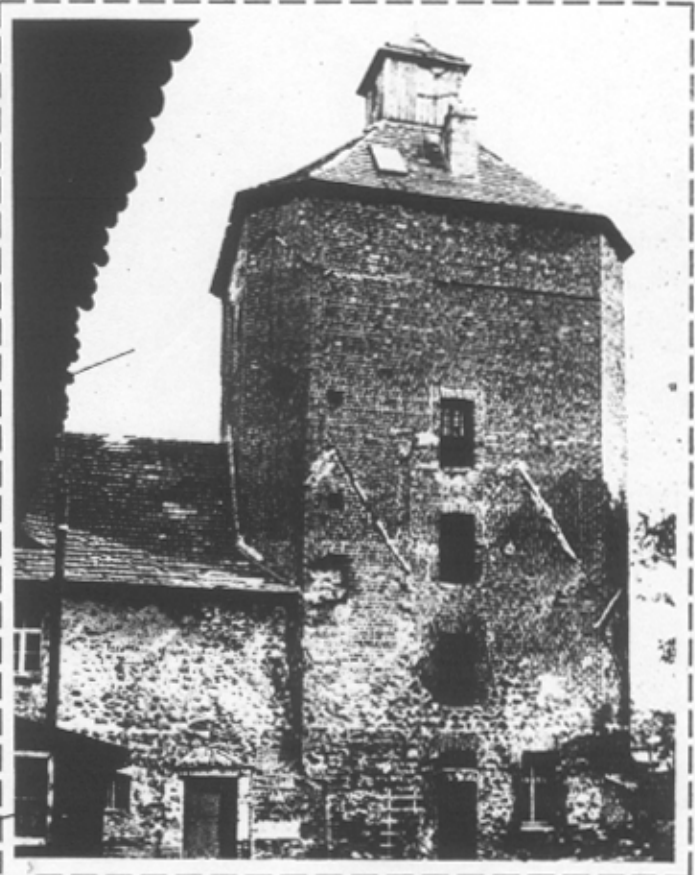
Eine weitere Aktivität konzentriert sich auf einen Teil der Burgmauer.

Sie wird nicht nur von den Büschen und Bäumen befreit, sie sich seit Jahren auf ihrer Mauerkrone breit gemacht haben, damit ihrem Wurzelwerk ihre Zerstörungskunst leisteten. Sie bekommt auch ihre Stabilität wieder, in dem schadhafte Steine durch neue - aber in alter Manier und traditionellem Klosterformat gefertigte - ersetzt werden.

Aber auch die Feldsteine der älteren Mauerteile werden neu verfugt, und zwar es sich für historisches Material gehört - mit reinem Zement verputzt. In der Zukunft wird es nicht bekommen, sondern würde zudem das Material der Mauern verhindern, also mehr Schaden anrichten.
